# 神奈川県逗子市のがけ崩れをふまえた急傾斜地(がけ地)の点検を行う際のポイント

## ◆がけ崩れの概要

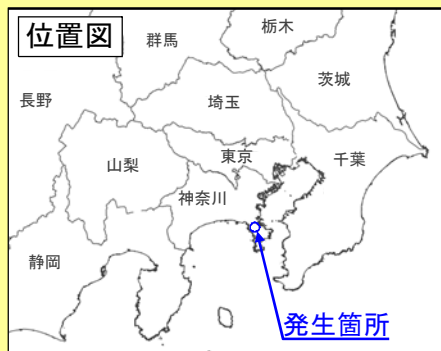
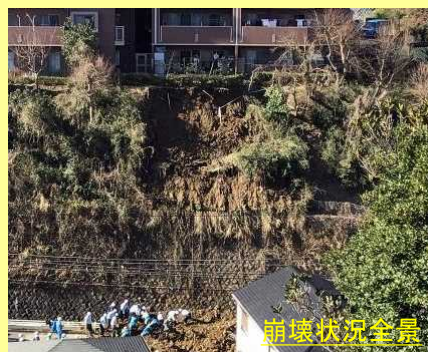
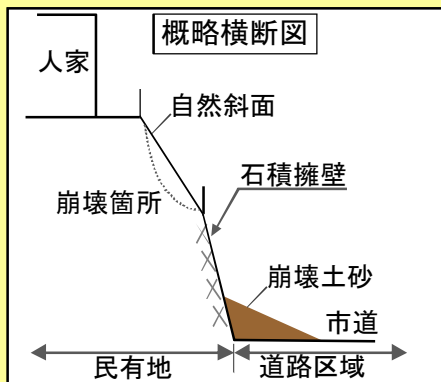
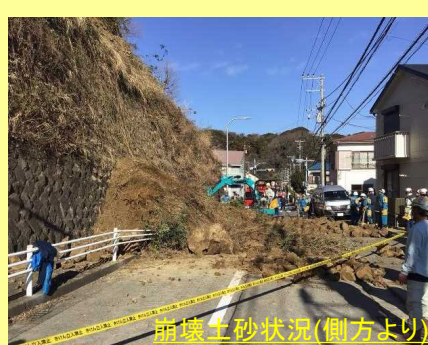
崩壊規模: 幅8~9m、長さ8m、深さ1m程度

- ①風化した凝灰岩(ぎょうかいがん: 火山灰が固まった岩石)が崩落したものと考えられる。
- ②植生が貧弱であるうえ、地表温度の変化や風の影響を受けやすく乾燥・湿潤を繰り返し受け易いなどの悪条件が重なったものと推察される。
